# 車輛チェックシート

| 在庫番号 | B03979 | 初度登録 | S・H・ <u>(R)</u> | 2年 | 4月 | 車名 | 日野 |
| 車台番号 | FW1AH-114619 | コーション | <u>(有)</u> 無 | 型 式 | 2DG-FW1AHJ | | |

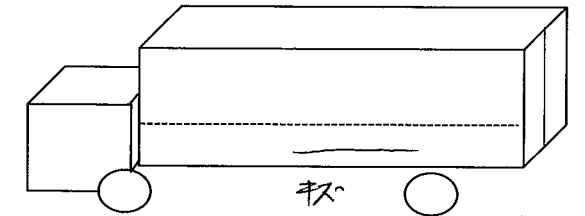
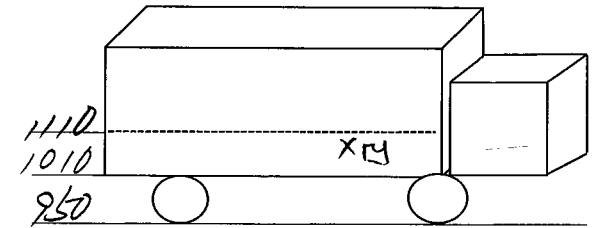
(12) (12)  
(10) (10)

(12) (12) (12) (12) タイヤ溝 (mm)

(12) (12) (12) (12)

スペア 2mm以下は要交換になります。

(14) サイズF 265/70 R19.5

サイズR ①
