車輌チェックシート

在庫番号	B3916	初度登録 S・(H) R 19 年 9 月		車名	日野
車台番号	FR1EPW-10306	コーション	(有) 無	型式	KS-FR1EPWA
走行距離	418,845 km	タコグラフ	無 一体 (別体) その他 5/7 年		
入庫時ナンバー	有 (無)	登録歴	自 (営) レ 不明	最大積載量	11,800 kg
車検有効期限	R 年 月 日 (抹消) 切れ			リサイクル	13,290 円
エンジン	360 馬力 265 kw	型式	E13C	気筒数	3 4 5 (6) 8 他 ( )

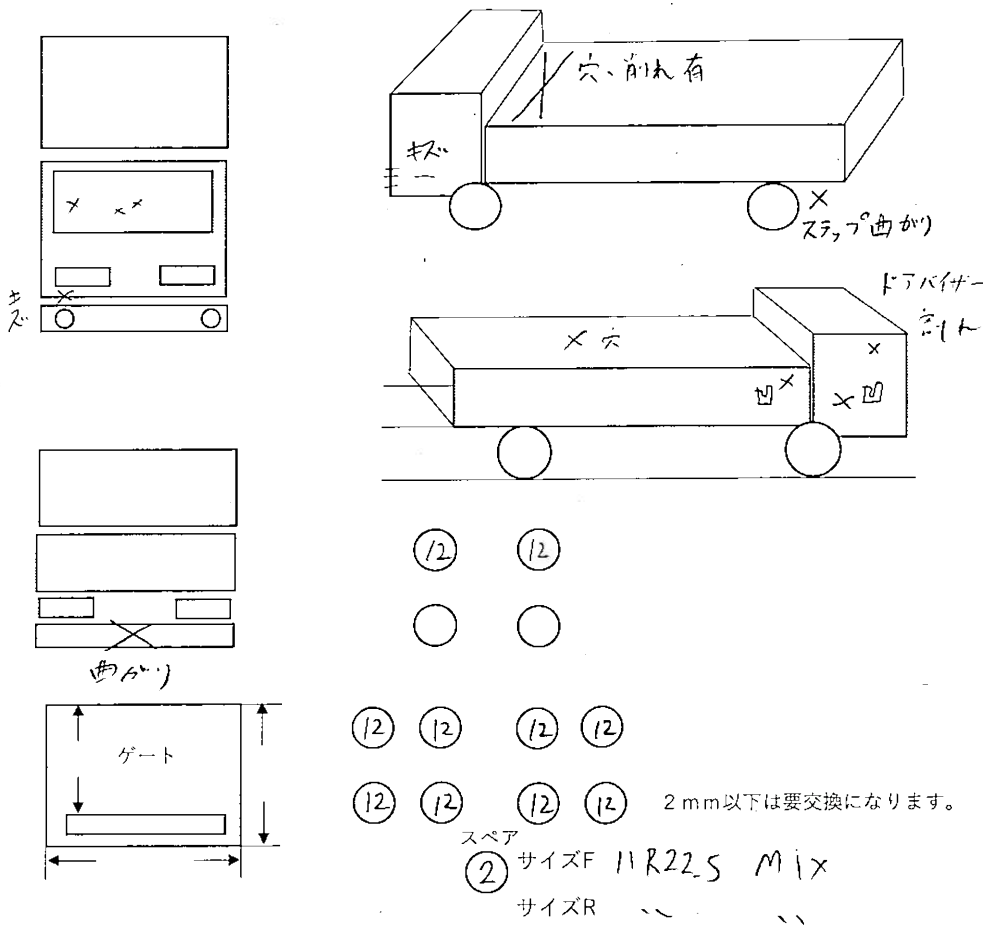
(12) (12)

(12) (12) (12) (12)

(12) (12) (12) (12) 2mm以下は要交換になります。
